**RELATÓRIO TÉCNICO – VISTORIA FINAL DE OBRA – CONSTRUÇÃO DA BASE DA
PISTA DE ATLETISMO - CONTRATO 037/2013**

**UNIVERSIDADE FEDERAL DOS VALES DO JEQUITINHONHA E MUCURI – UFVJM
CAMPUS PRESIDENTE JUSCELINO KUBITSCHKE
DIAMANTINA/MG**

JULHO/2015

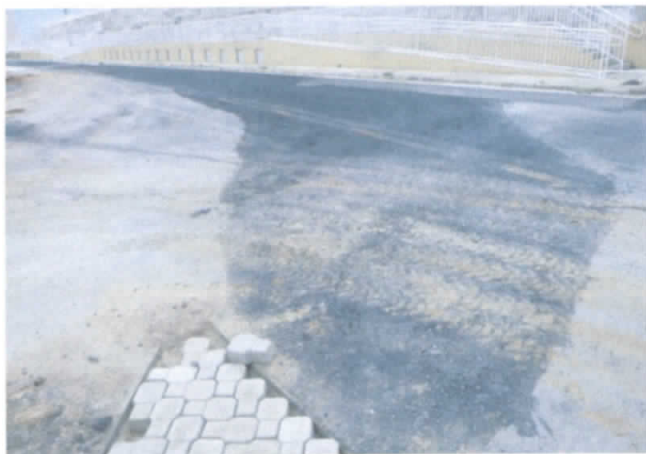
Desníveis em relação ao pavimento executado anteriormente;

FOTO 01: Reparos no pavimento CBUQ - Desníveis em relação ao pavimento executado anteriormente;

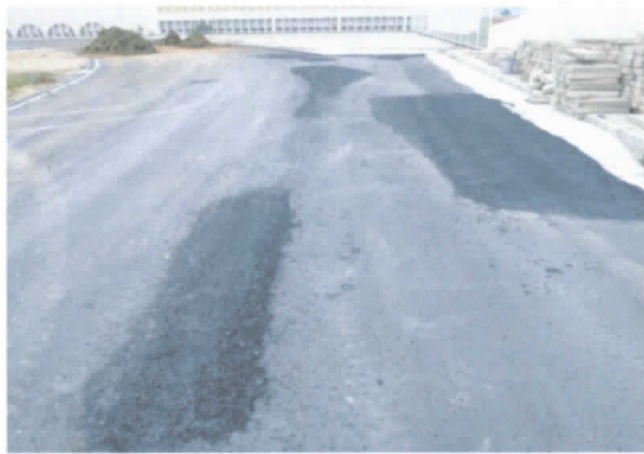
FOTO 02: Reparos no pavimento CBUQ - Desníveis em relação ao pavimento executado anteriormente;

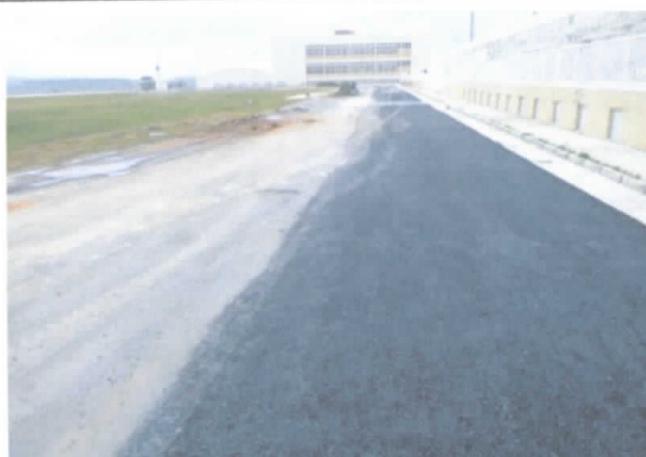
FOTO 03: Reparos no pavimento CBUQ - Desníveis em relação ao pavimento executado anteriormente;

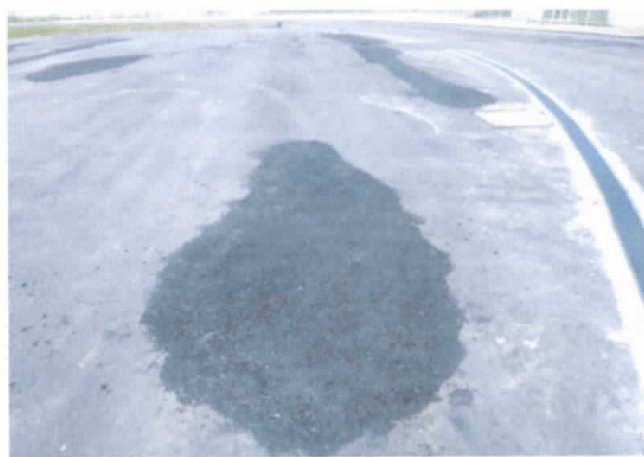
FOTO 04: Reparos no pavimento CBUQ - Desníveis em relação ao pavimento executado anteriormente;

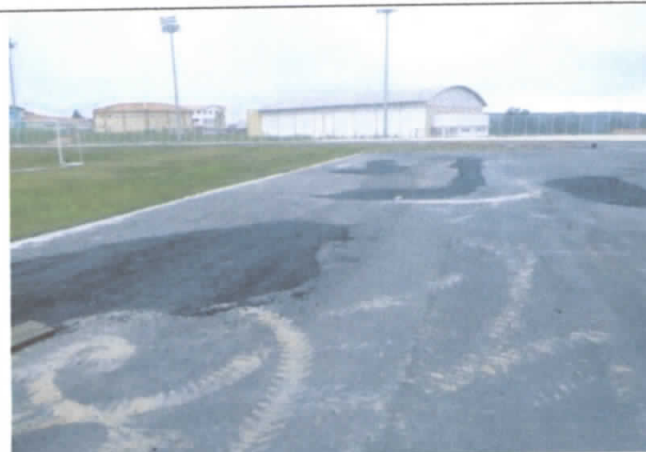
FOTO 05: Reparos no pavimento CBUQ - Desníveis em relação ao pavimento executado anteriormente;

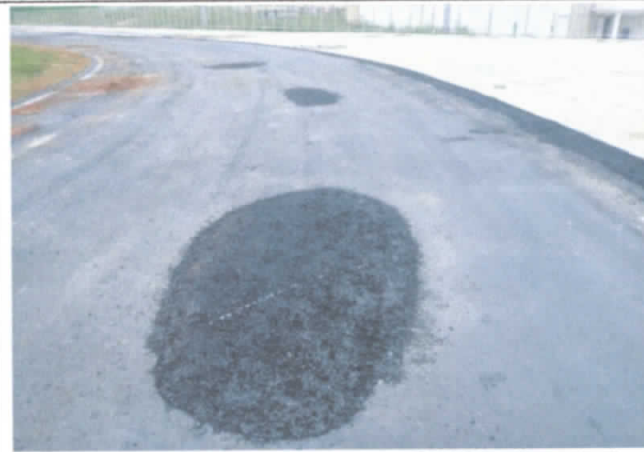
FOTO 06: Reparos no pavimento CBUQ - Desníveis em relação ao pavimento executado anteriormente;

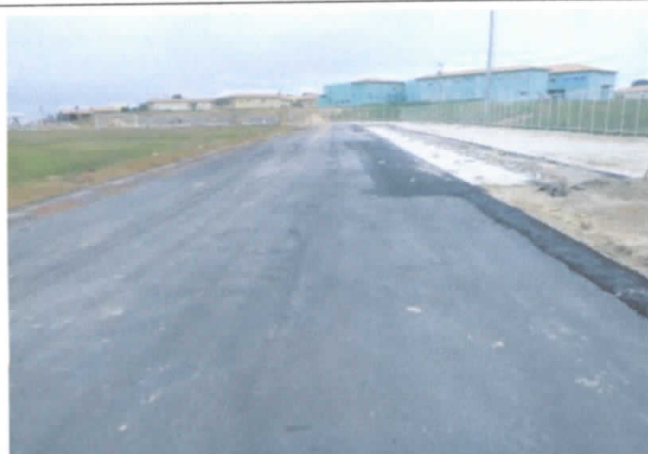
FOTO 07: Reparos no pavimento CBUQ - Desníveis em relação ao pavimento executado anteriormente;

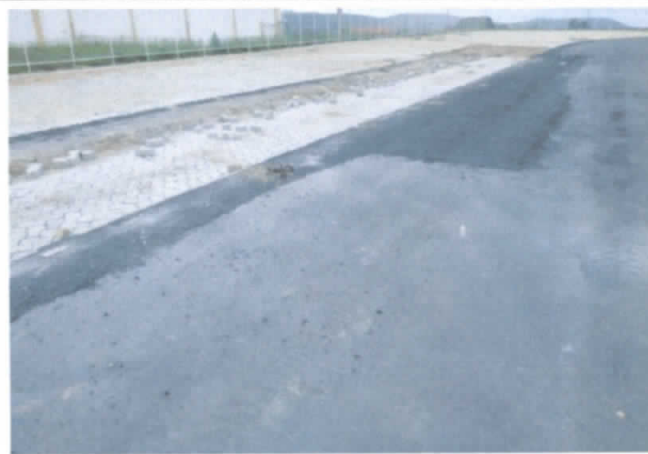
FOTO 08: Reparos no pavimento CBUQ - Desníveis em relação ao pavimento executado anteriormente;

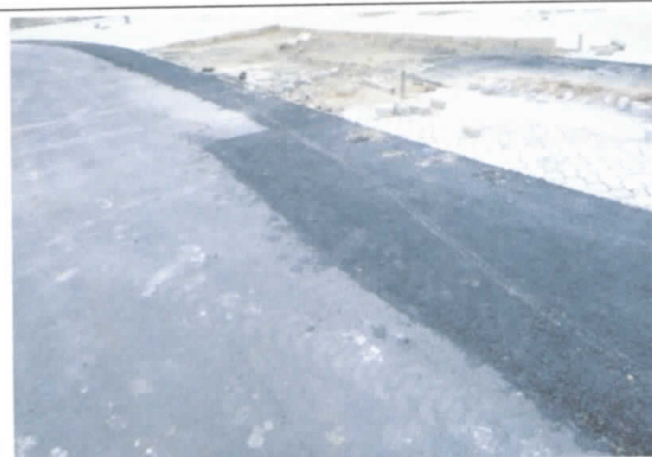
FOTO 09: Reparos no pavimento CBUQ - Desníveis em relação ao pavimento executado anteriormente;

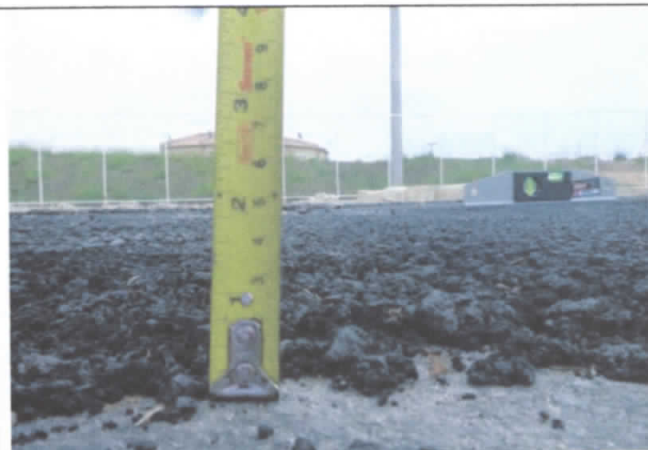
FOTO 10: Reparos no pavimento CBUQ - Desníveis em relação ao pavimento executado anteriormente;

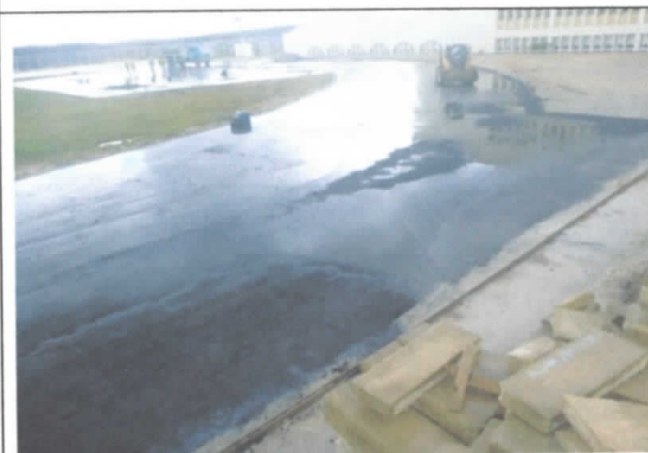
Acúmulo de água;

FOTO 12: Reparos no pavimento CBUQ - Desníveis em relação ao pavimento executado anteriormente - Acúmulo de água;

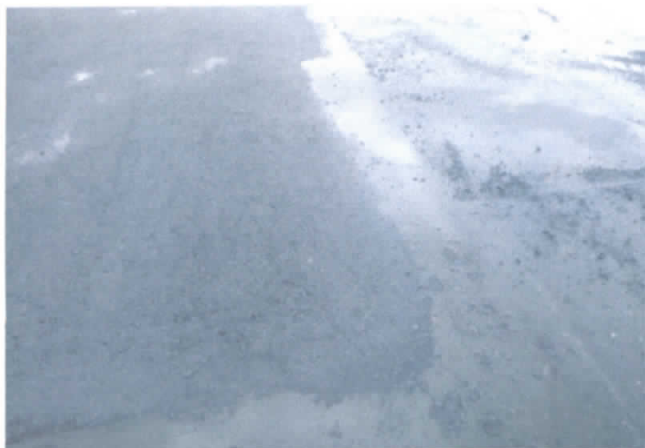
FOTO 13: Reparos no pavimento CBUQ - Desníveis em relação ao pavimento executado anteriormente – Acúmulo de água;

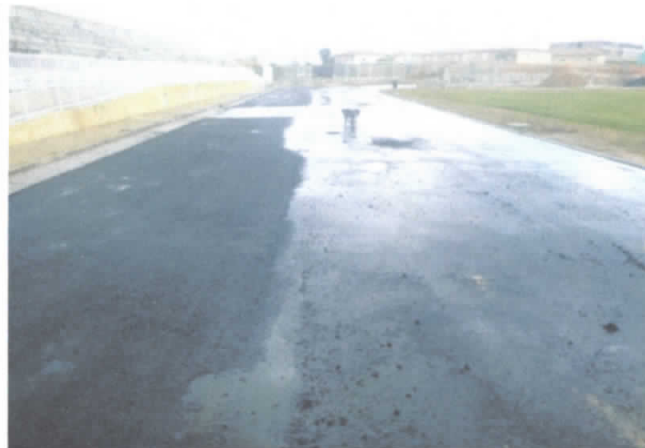
FOTO 14: Reparos no pavimento CBUQ - Desníveis em relação ao pavimento executado anteriormente – Acúmulo de água;

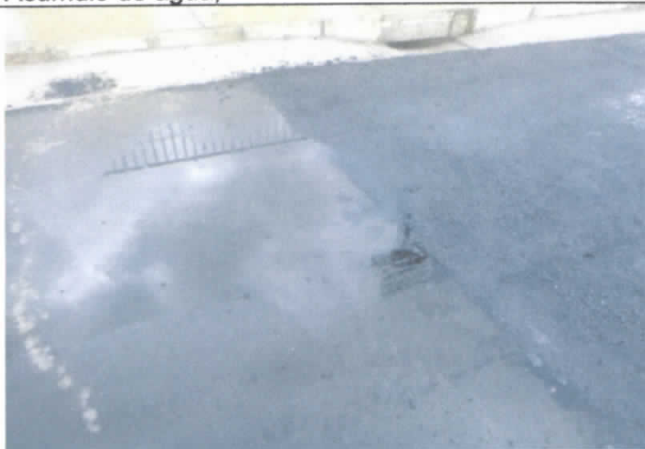
FOTO 15: Reparos no pavimento CBUQ - Desníveis em relação ao pavimento executado anteriormente – Acúmulo de água;

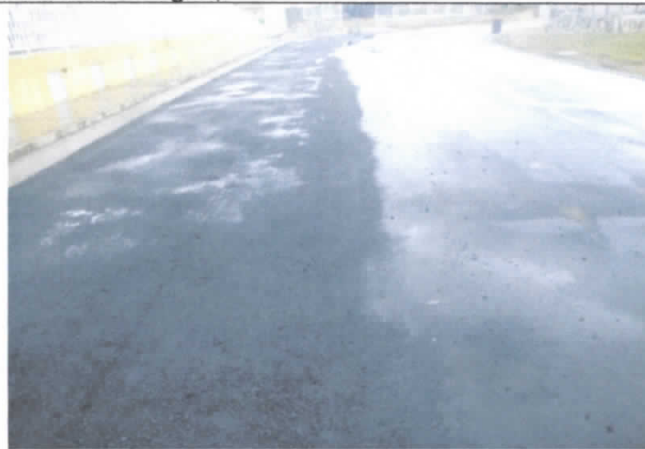
FOTO 16: Reparos no pavimento CBUQ - Desníveis em relação ao pavimento executado anteriormente – Acúmulo de água;

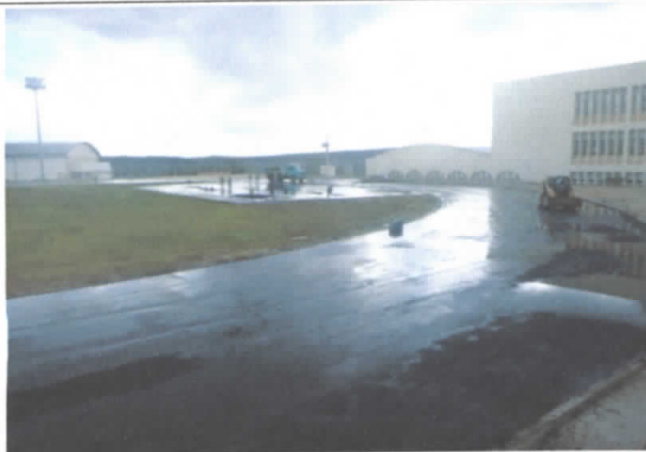
FOTO 19: Reparos no pavimento CBUQ - Desníveis em relação ao pavimento executado anteriormente - Acúmulo de água;

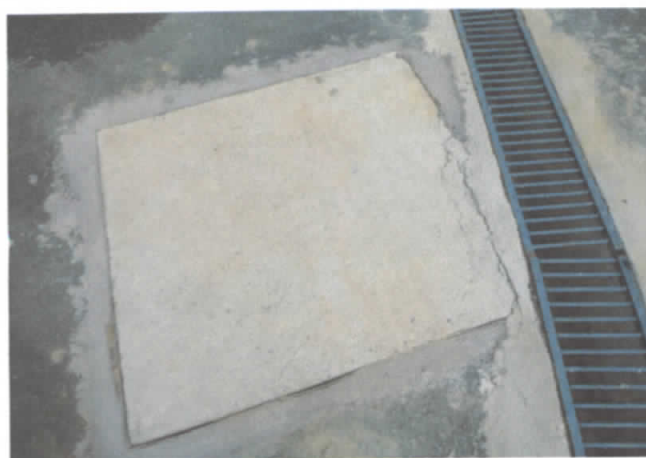
Tampa danificada;

Acabamento ruim na caixa;

FOTO 21: Tampa danificada e acabamento ruim na caixa de drenagem;

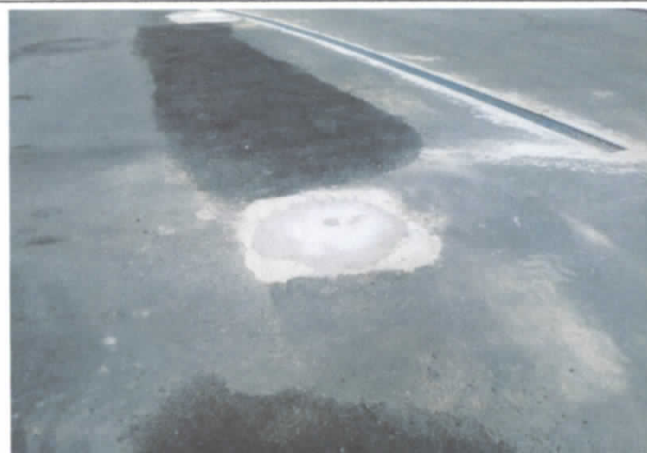
FOTO 22: Reparos no pavimento CBUQ - Desníveis em relação ao pavimento executado anteriormente - Acúmulo de água;

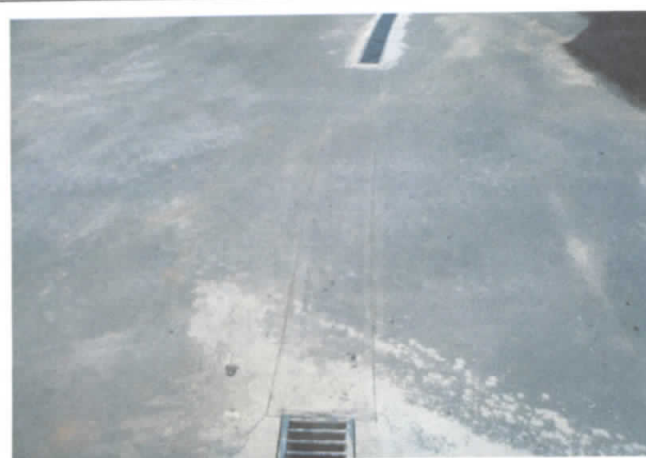
FOTO 23: Reparos no pavimento CBUQ - Desníveis em relação ao pavimento executado anteriormente;

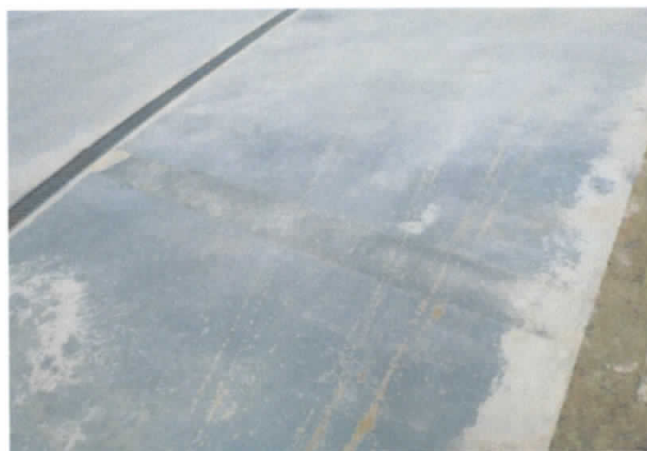
FOTO 24: Reparos no pavimento CBUQ - Desníveis em relação ao pavimento executado anteriormente;

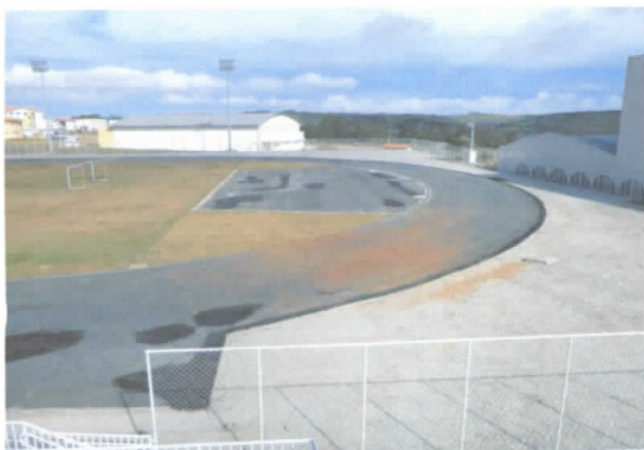
FOTO 25: Reparos no pavimento CBUQ – Desníveis em relação ao pavimento executado anteriormente;

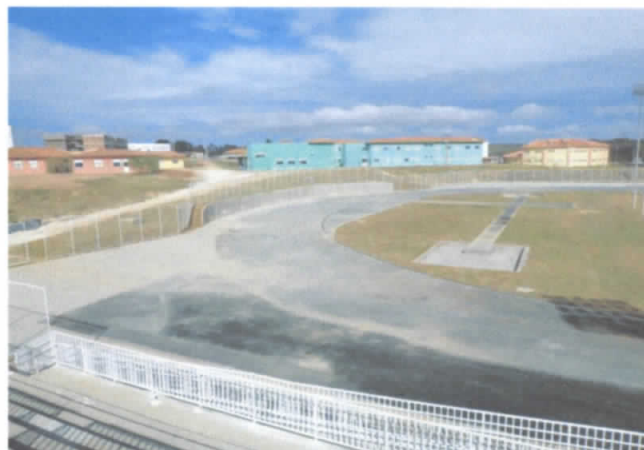
FOTO 26: Reparos no pavimento CBUQ – Desníveis em relação ao pavimento executado anteriormente;

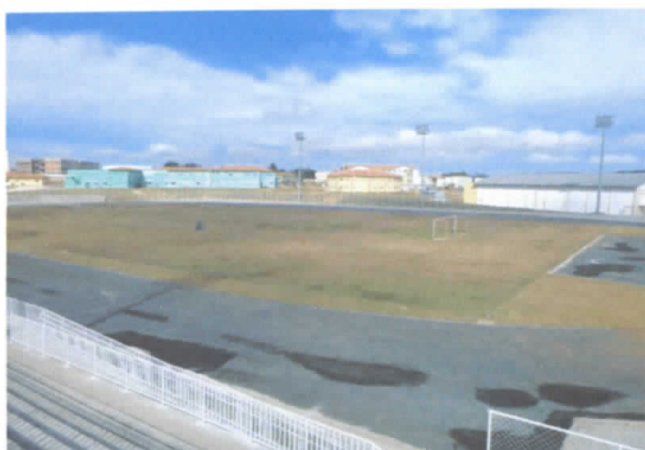
FOTO 27: Reparos no pavimento CBUQ - Desníveis em relação ao pavimento executado anteriormente;

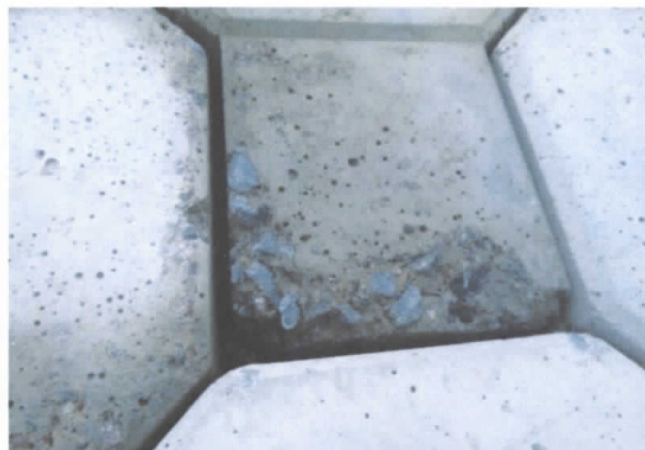
FOTO 28: Piso Inter travado faltando finalização, com peças danificadas e desníveis;

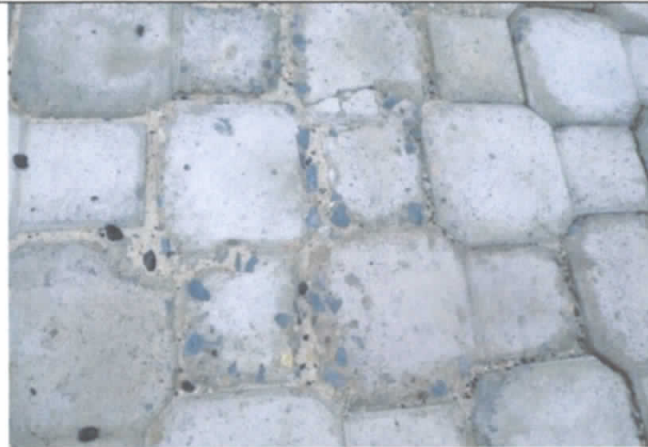
FOTO 30: Piso Inter travado faltando finalização, com peças danificadas e desníveis;

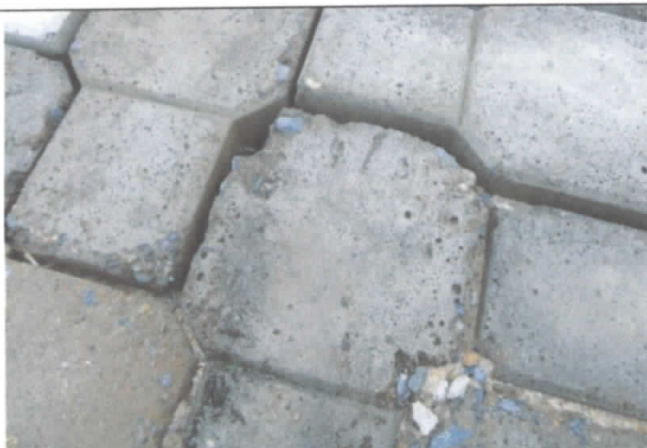
FOTO 31: Piso Inter travado faltando finalização, com peças danificadas e desníveis;

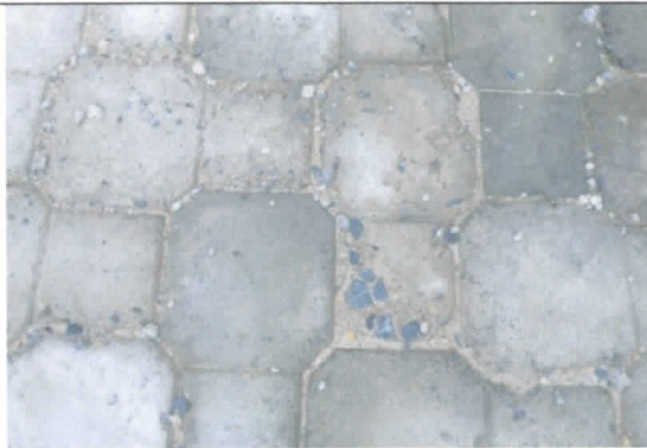
FOTO 32: Piso Inter travado faltando finalização, com peças danificadas e desníveis;

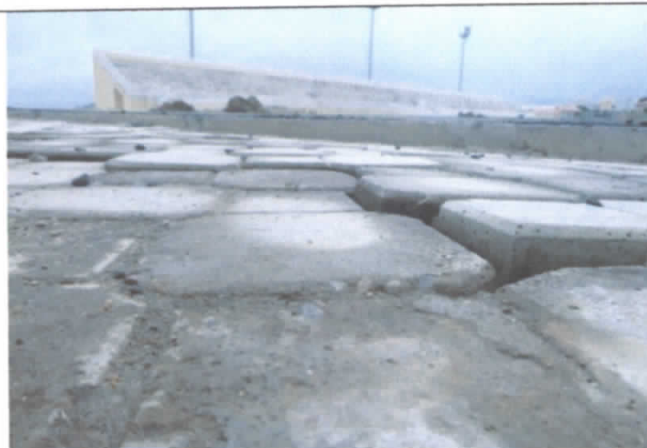
FOTO 33: Piso Inter travado faltando finalização, com peças danificadas e desníveis;

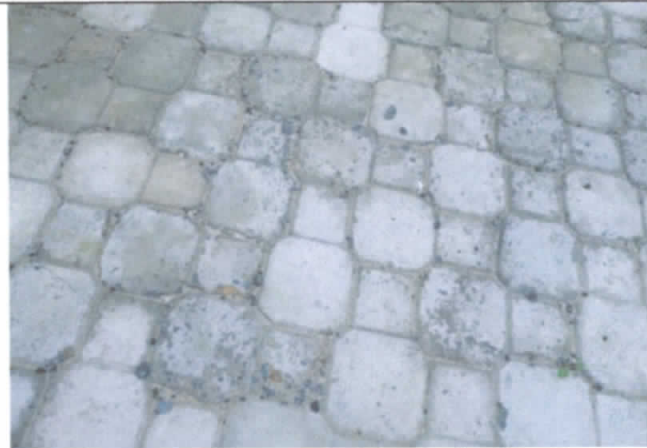
FOTO 34: Piso Inter travado faltando finalização, com peças danificadas e desníveis;

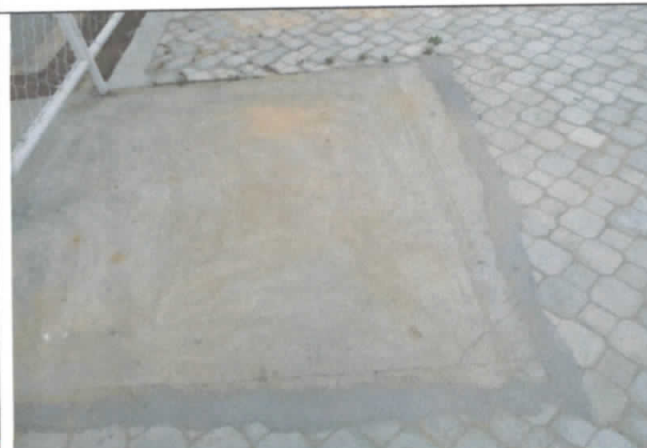
FOTO 35: Piso Inter travado faltando finalização, com peças danificadas e desníveis;

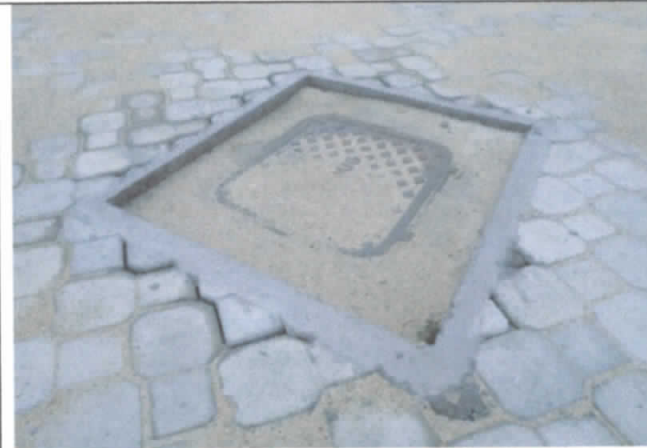
FOTO 36: Piso Inter travado faltando finalização, com peças danificadas e desníveis;

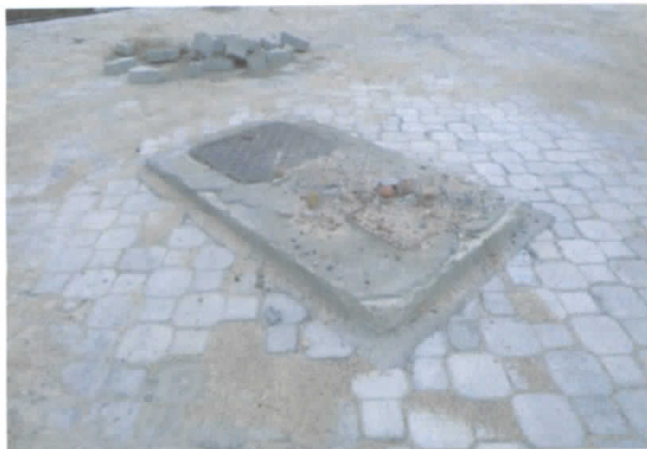
FOTO 37: Piso Inter travado faltando finalização, com peças danificadas e desníveis;

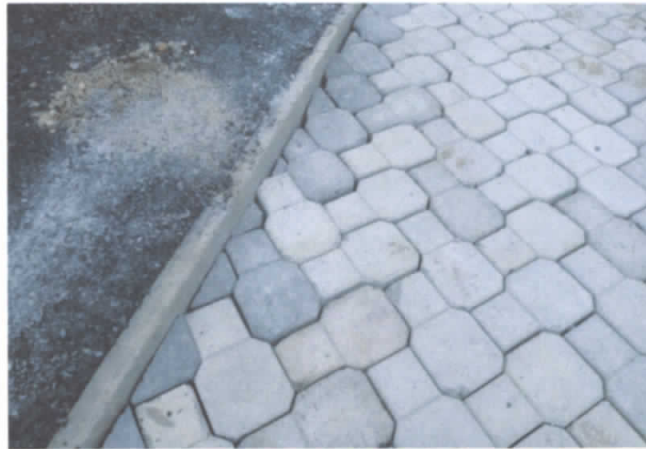
FOTO 38: Piso Inter travado faltando finalização, com peças danificadas e desníveis;

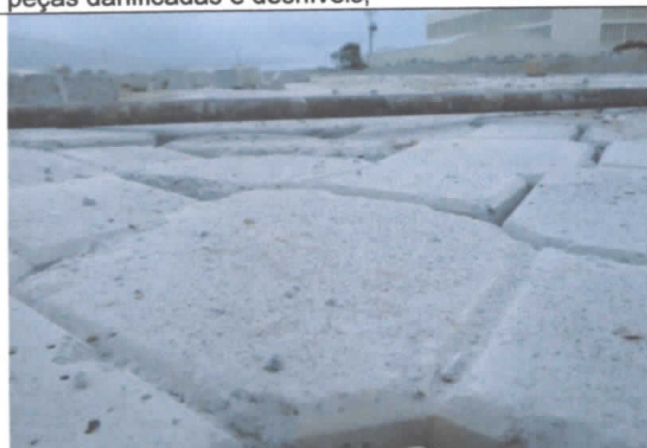
FOTO 39: Piso Inter travado faltando finalização, com peças danificadas e desníveis;

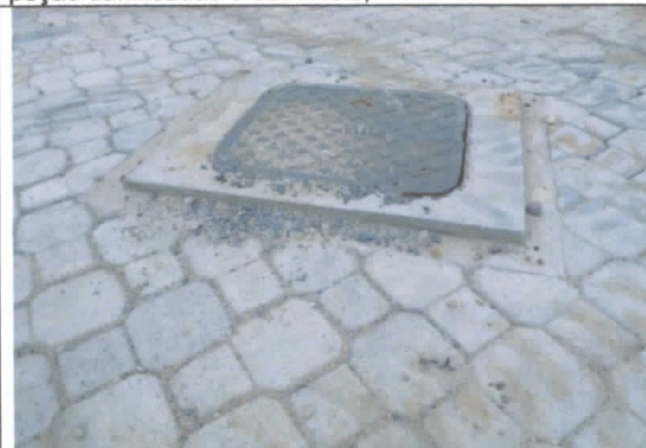
FOTO 40: Piso Inter travado faltando finalização, com peças danificadas e desníveis;

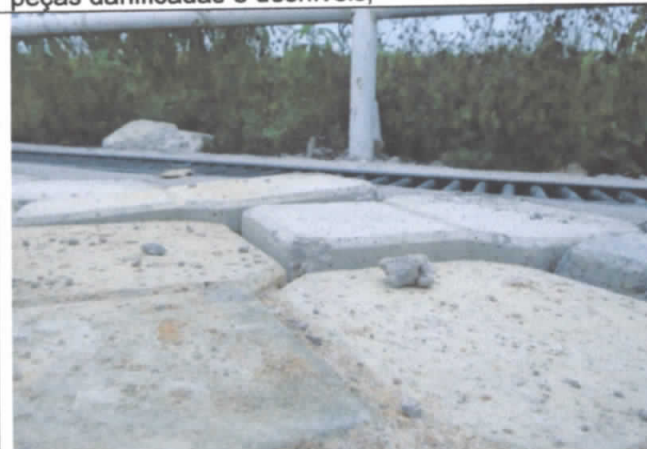
FOTO 41: Piso Inter travado faltando finalização, com peças danificadas e desníveis;

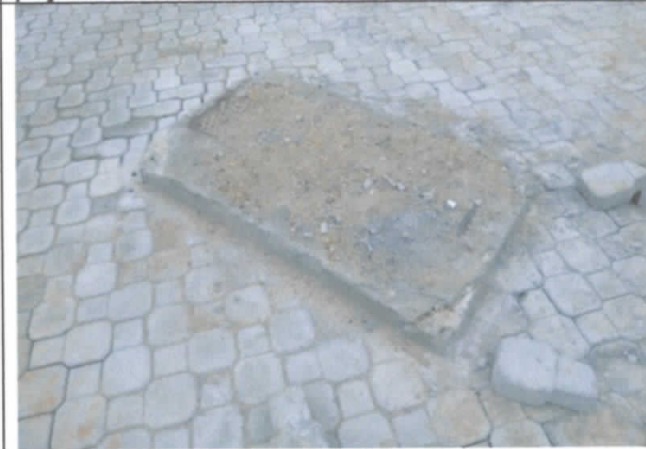
FOTO 42: Piso Inter travado faltando finalização, com peças danificadas e desníveis;

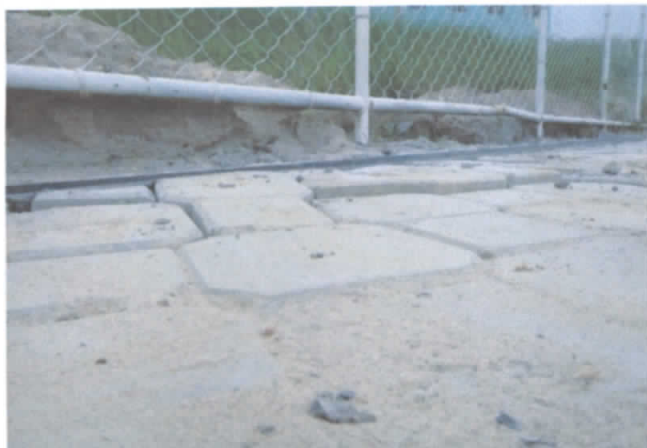
FOTO 43: Piso Inter travado faltando finalização, com peças danificadas e desníveis;

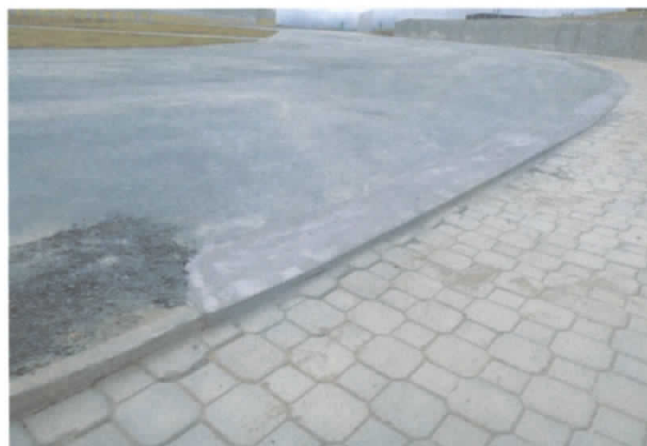
FOTO 44: Piso Inter travado faltando finalização, com peças danificadas e desníveis;

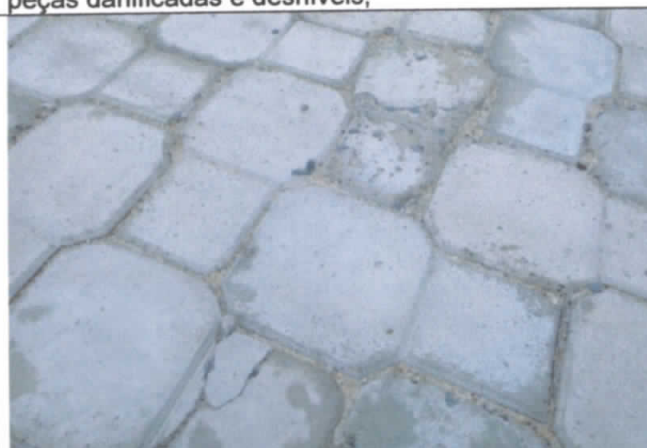
FOTO 45: Piso Inter travado faltando finalização, com peças danificadas e desníveis;

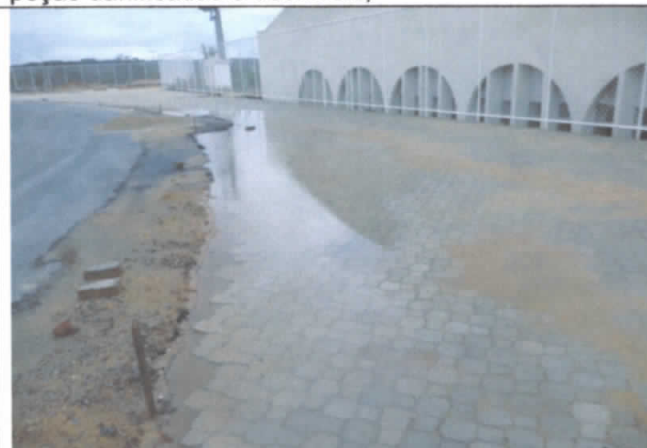
FOTO 46: Acúmulo de água entre a borda externa da Pista e o Piso Inter Travado;

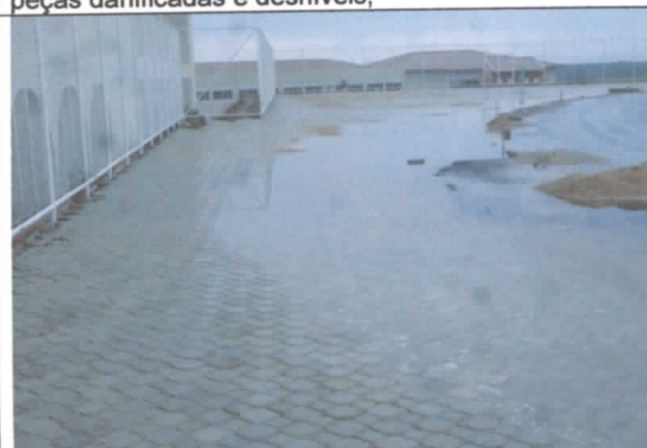
FOTO 47: Acúmulo de água entre a borda externa da Pista e o Piso Inter Travado;

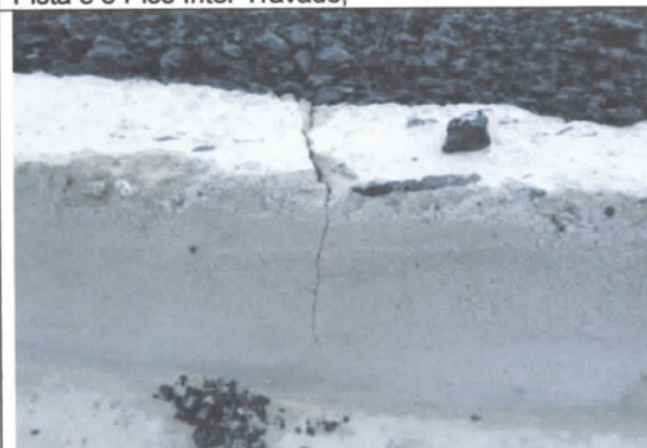
FOTO 48: Meio fio com Trincas e rachaduras;

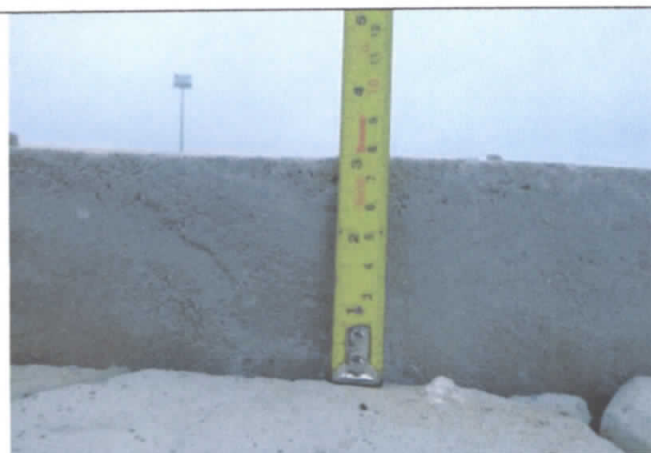
Altura diferente do previsto em projetos que é de 5 cm em relação ao piso inter travado;

FOTO 51: Meio fio com altura diferente do previsto em projetos que é de 5 cm em relação ao piso Inter Travado;

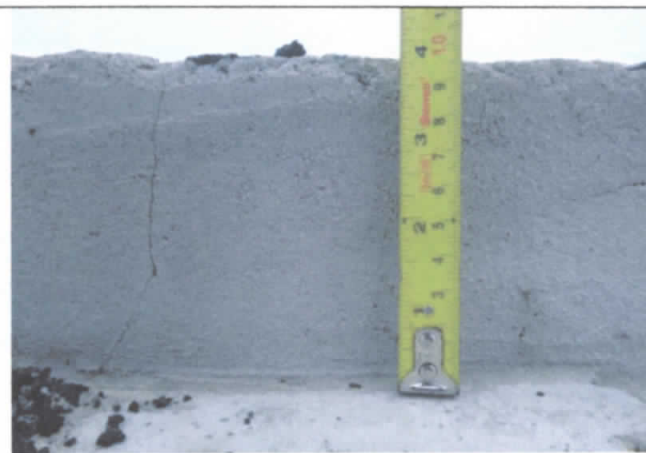
FOTO 52: Meio fio com altura diferente do previsto em projetos que é de 5 cm em relação ao piso Inter Travado;

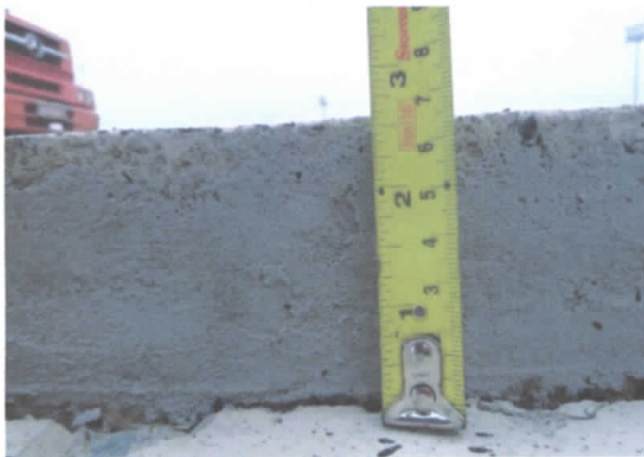
FOTO 55: Meio fio com altura diferente do previsto em projetos que é de 5 cm em relação ao piso Inter Travado;

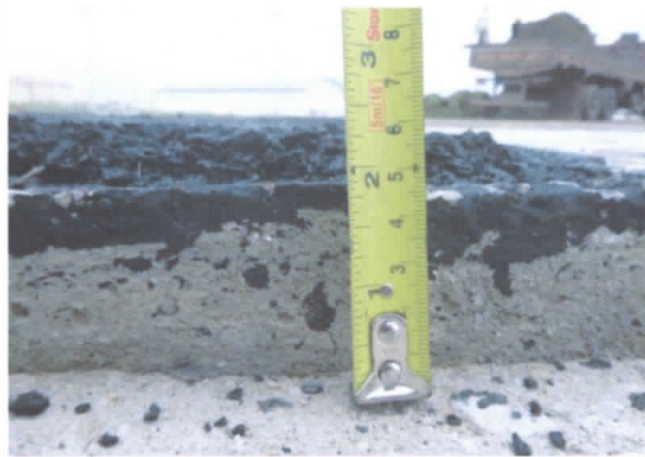
FOTO 56: Meio fio com altura diferente do previsto em projetos que é de 5 cm em relação ao piso Inter Travado;

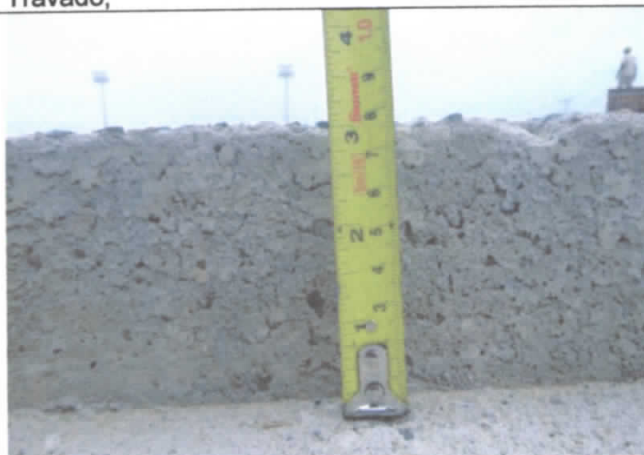
FOTO 57: Meio fio com altura diferente do previsto em projetos que é de 5 cm em relação ao piso Inter Travado;

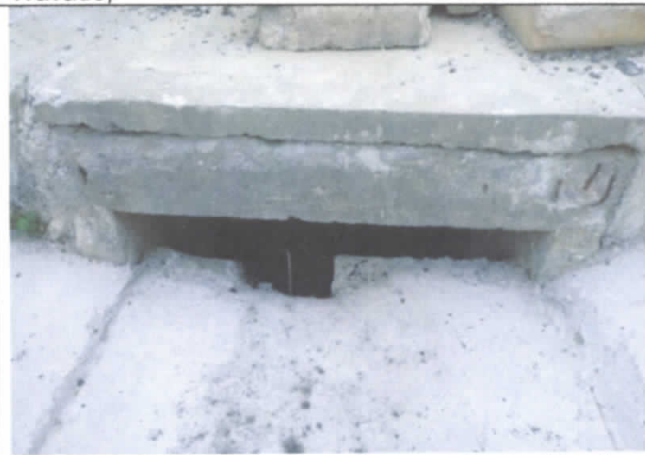
FOTO 58: Sarjeta com base de concreto danificada;

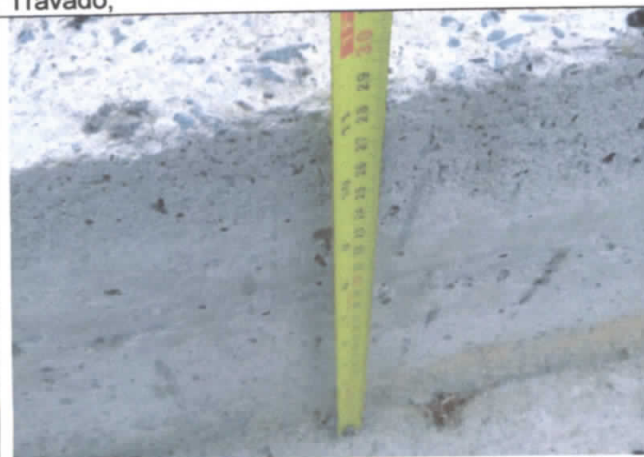
FOTO 59: Meio fio com altura diferente do previsto em projetos que é de 5 cm em relação ao piso Inter Travado;

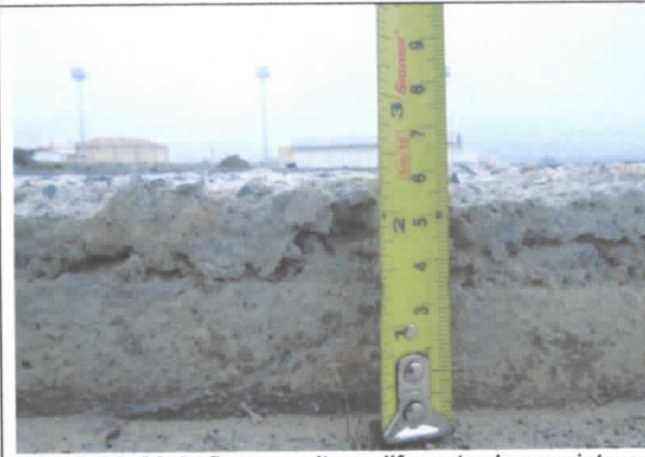
FOTO 60: Meio fio com altura diferente do previsto em projetos que é de 5 cm em relação ao piso Inter Travado;

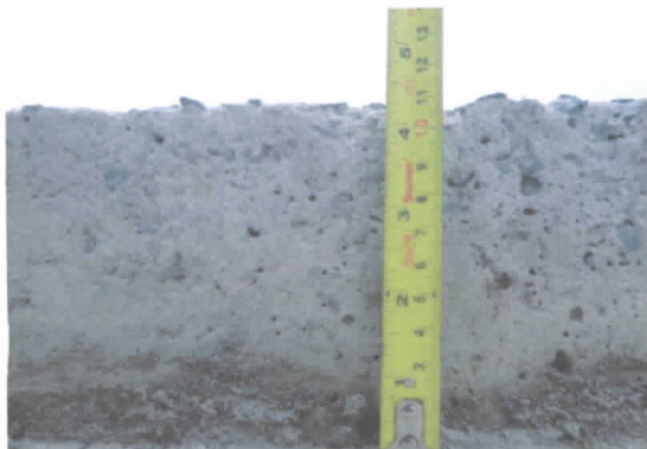
FOTO 61: Meio fio com altura diferente do previsto em projetos que é de 5 cm em relação ao piso Inter Travado;

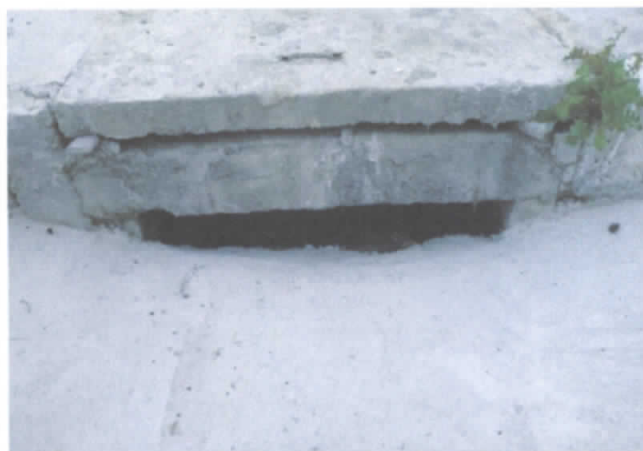
FOTO 62: Sarjeta com base de concreto danificada;

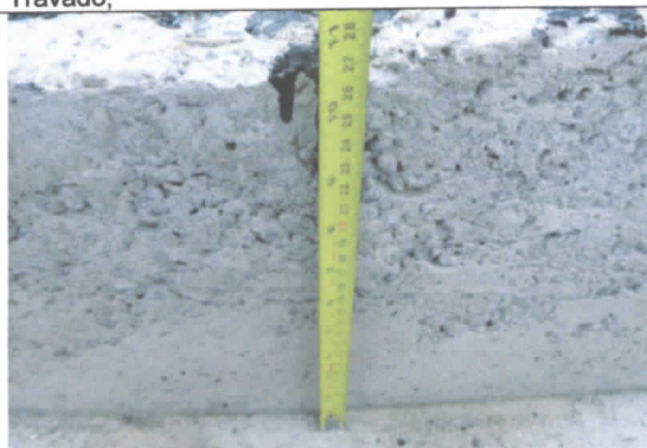
FOTO 63: Meio fio com altura diferente do previsto em projetos que é de 5 cm em relação ao piso Inter Travado;

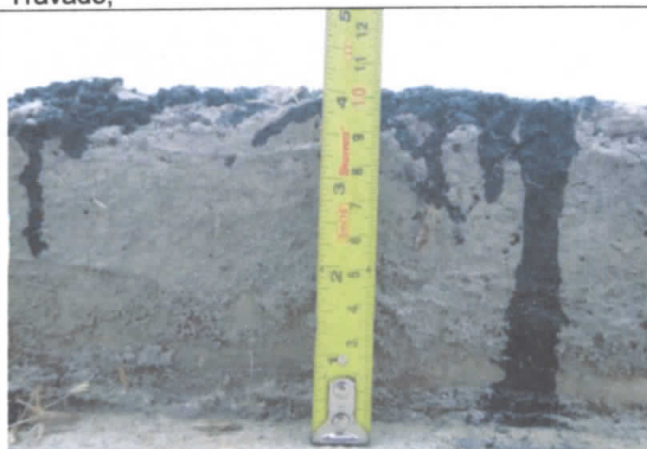
FOTO 65: Meio fio com altura diferente do previsto em projetos que é de 5 cm em relação ao piso Inter Travado;

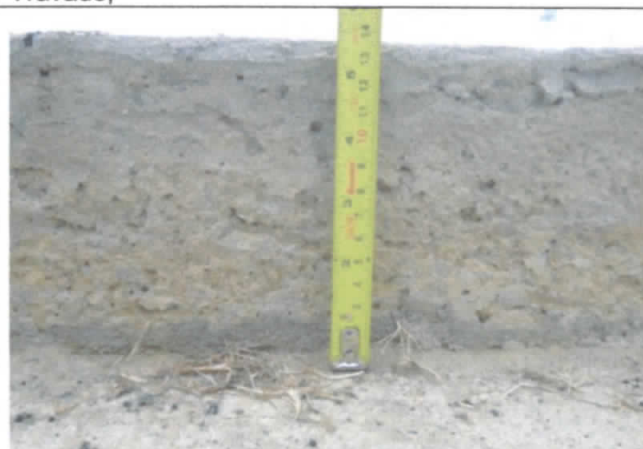
FOTO 66: Meio fio com altura diferente do previsto em projetos que é de 5 cm em relação ao piso Inter Travado;

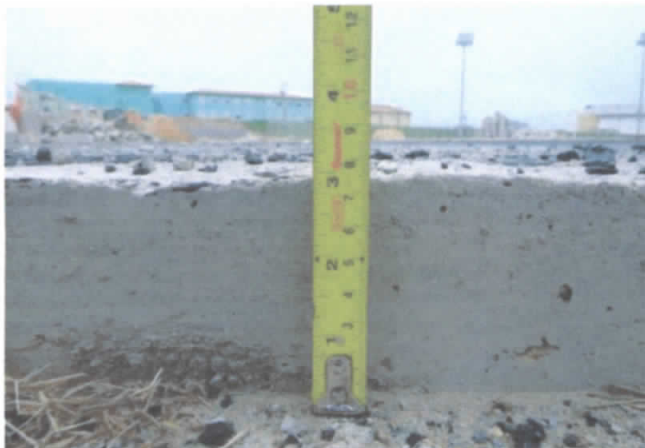
FOTO 67: Meio fio com altura diferente do previsto em projetos que é de 5 cm em relação ao piso Inter Travado;

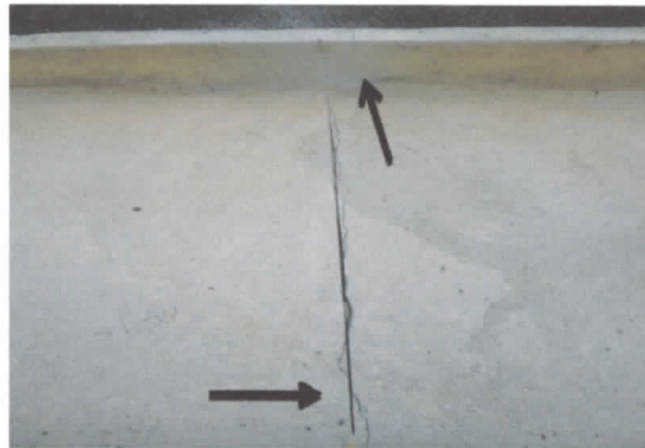
FOTO 68: Sarjeta com base de concreto danificada;

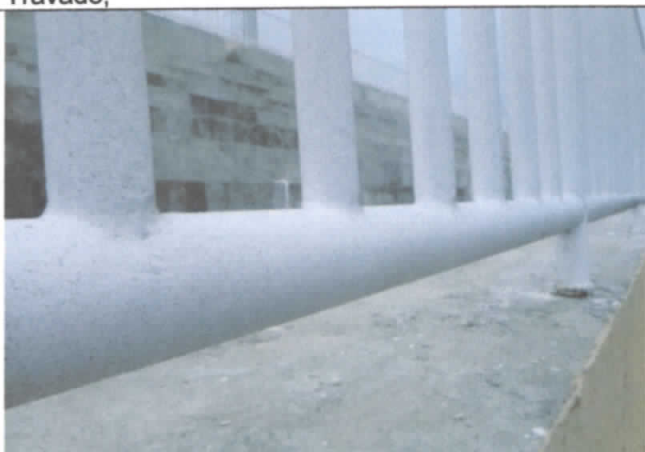
FOTO 69: Guarda corpo da arquibancada com pintura danificada;

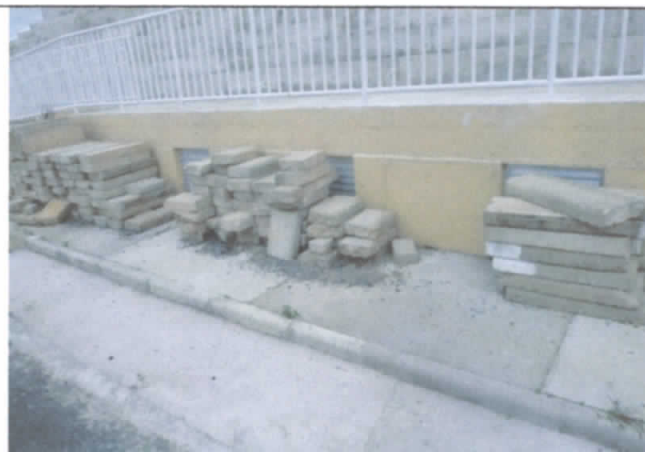
FOTO 70: Meio fio que foi retirado, sendo armazenado nas pendências da obra;

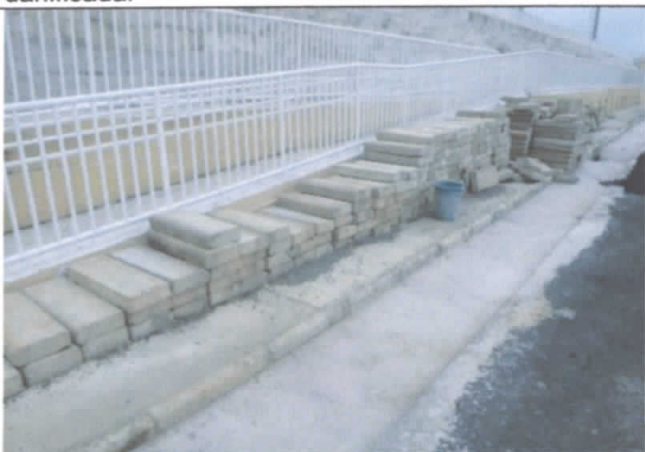
FOTO 71: Meio fio que foi retirado, sendo armazenado nas pendências da obra;

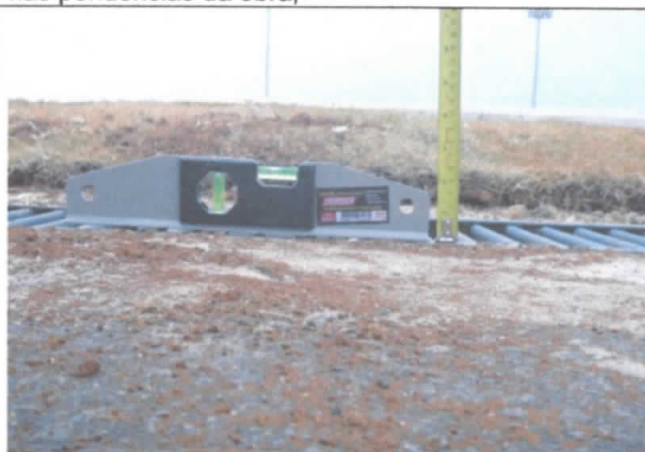
FOTO 72: Desnível entre o campo de futebol e a canaleta diferente do previsto em Projeto;

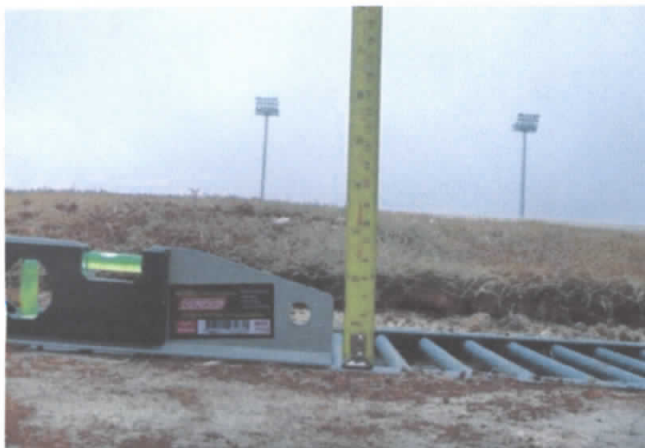
FOTO 73: Desnível entre o campo de futebol e a canaleta diferente do previsto em Projeto;

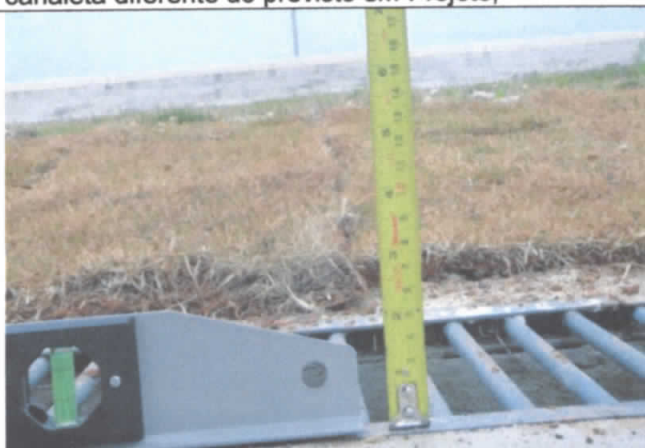
FOTO 75: Desnível entre o campo de futebol e a canaleta diferente do previsto em Projeto;

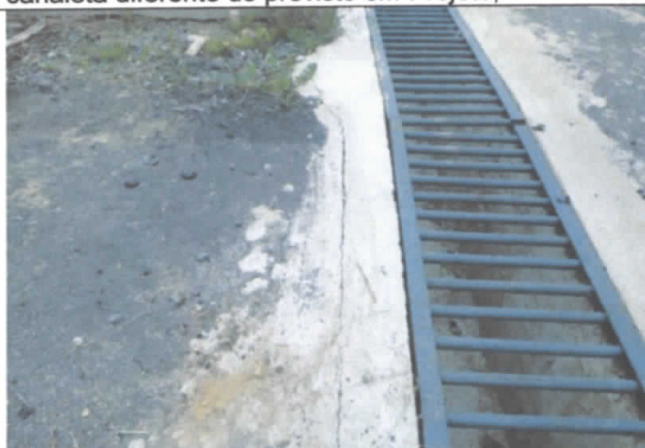
FOTO 77: Canaleta com bordas de concreto danificadas;

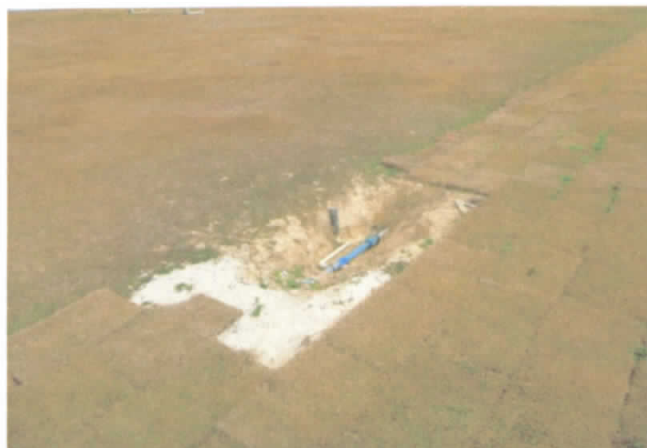
FOTO 79: Abertura no solo da irrigação ao campo;

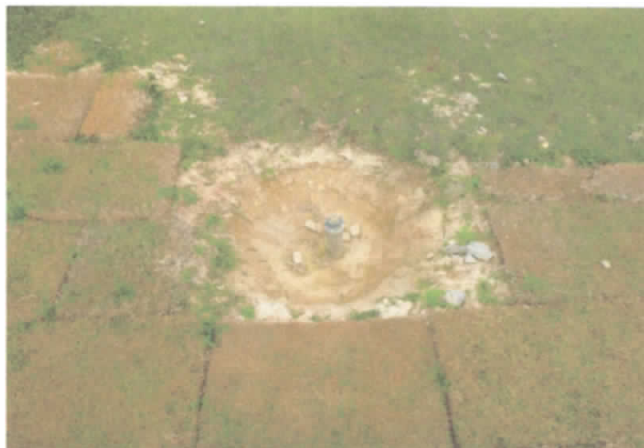
FOTO 80: Abertura no solo da irrigação ao campo;

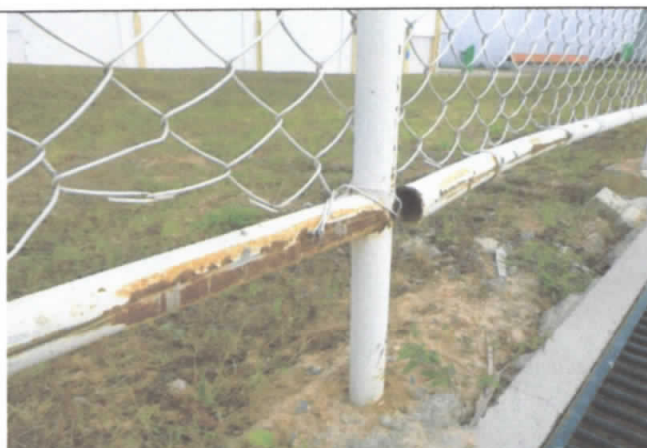
FOTO 81: Alambrado danificado e falha na pintura;
