**RELATÓRIO TÉCNICO – VISTORIA FINAL DE OBRA – CONSTRUÇÃO DA BASE DA
PISTA DE ATLETISMO - CONTRATO 037/2013**

**UNIVERSIDADE FEDERAL DOS VALES DO JEQUITINHONHA E MUCURI – UFVJM
CAMPUS PRESIDENTE JUSCELINO KUBITSCHKE
DIAMANTINA/MG**

JULHO/2015

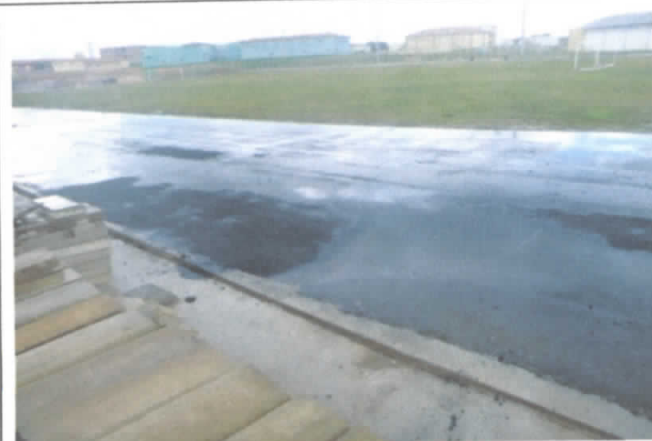
FOTO 11: Reparos no pavimento CBUQ - Desníveis em relação ao pavimento executado anteriormente - Acúmulo de água;

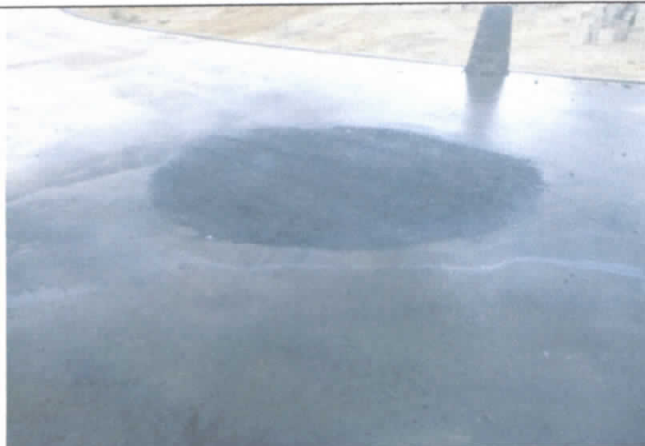
FOTO 17: Reparos no pavimento CBUQ - Desníveis em relação ao pavimento executado anteriormente – Acúmulo de água;

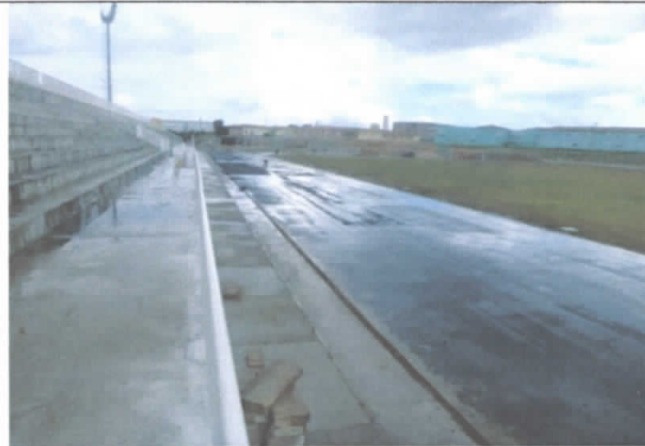
FOTO 18: Reparos no pavimento CBUQ - Desníveis em relação ao pavimento executado anteriormente – Acúmulo de água;

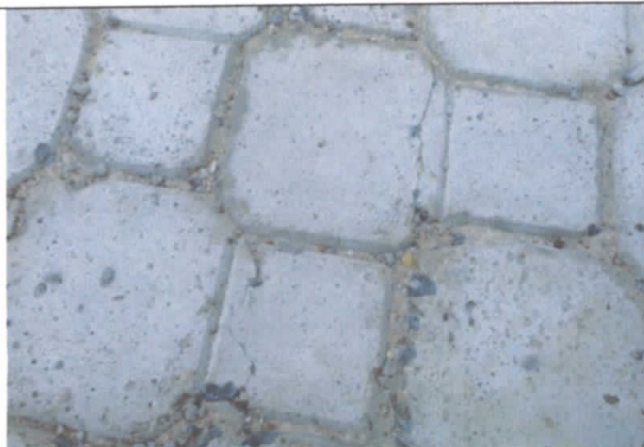
FOTO 29: Piso Inter travado faltando finalização, com peças danificadas e desníveis;

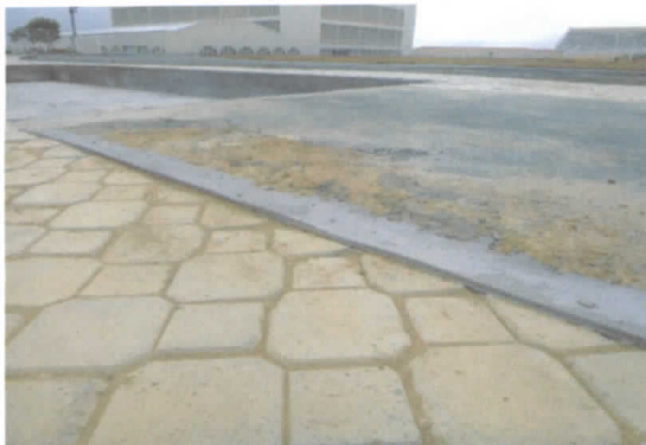
FOTO 49: Meio fio com altura diferente do previsto em projetos que é de 5 cm em relação ao piso Inter Travado;

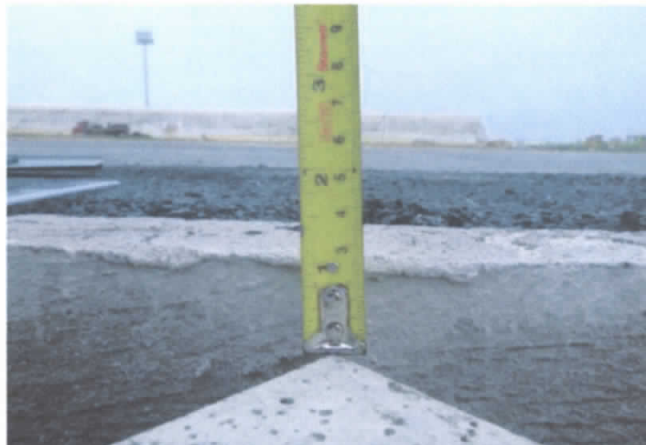
FOTO 50: Meio fio com altura diferente do previsto em projetos que é de 5 cm em relação ao piso Inter Travado;

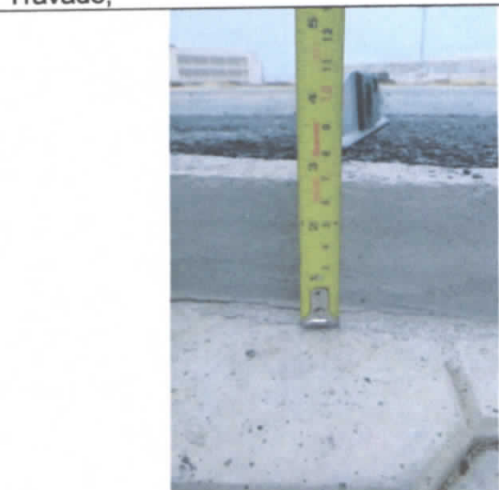
FOTO 53: Meio fio com altura diferente do previsto em projetos que é de 5 cm em relação ao piso Inter Travado;

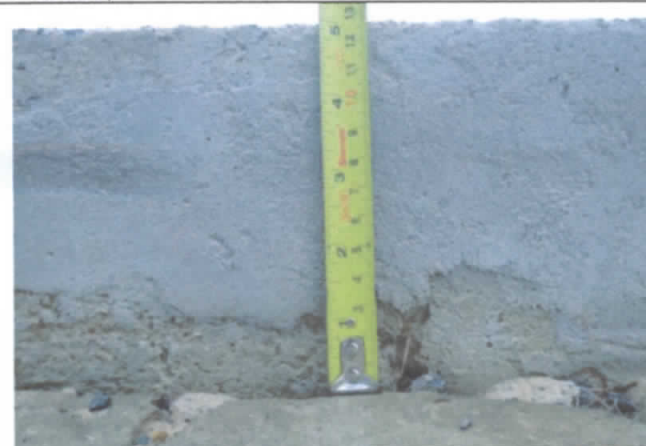
FOTO 54: Meio fio com altura diferente do previsto em projetos que é de 5 cm em relação ao piso Inter Travado;

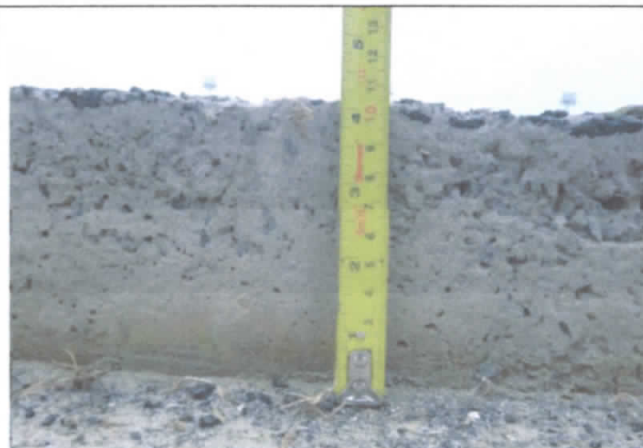
FOTO 64: Meio fio com altura diferente do previsto em projetos que é de 5 cm em relação ao piso Inter Travado;

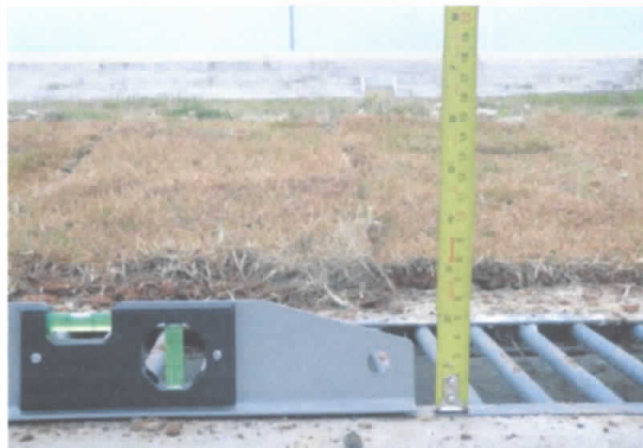
FOTO 74: Desnível entre o campo de futebol e a canaleta diferente do previsto em Projeto;

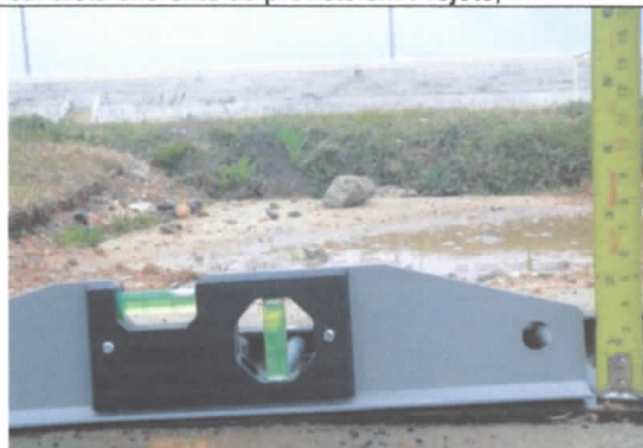
FOTO 76: Desnível entre o campo de futebol e a canaleta diferente do previsto em Projeto;

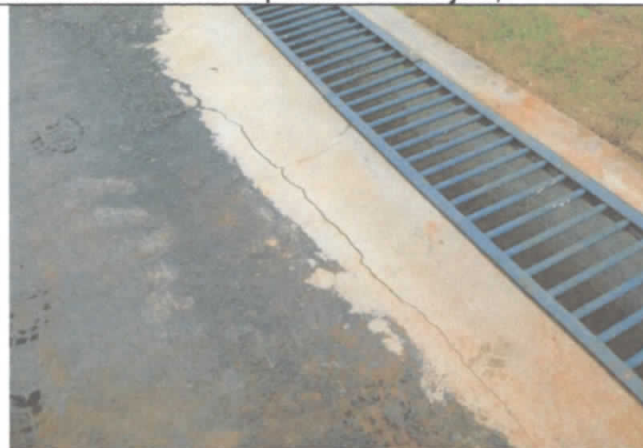
FOTO 78: Canaleta com bordas de concreto danificadas;

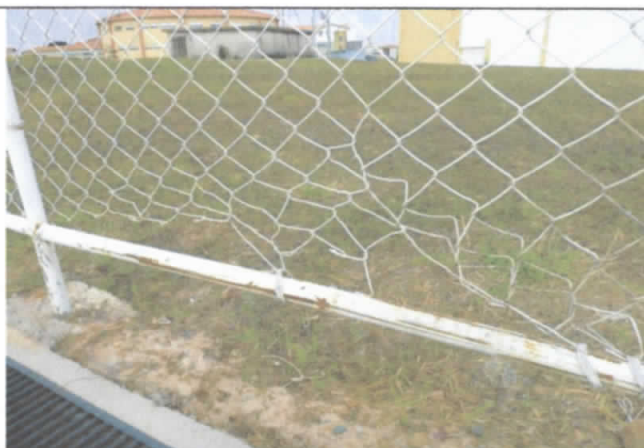
FOTO 82: Alambrado danificado e falha na pintura;

OBS: O acabamento do concreto nas juntas de dilatação, a fixação dos alambrados e a infiltração devem ser corrigidos em todos os depósitos.
